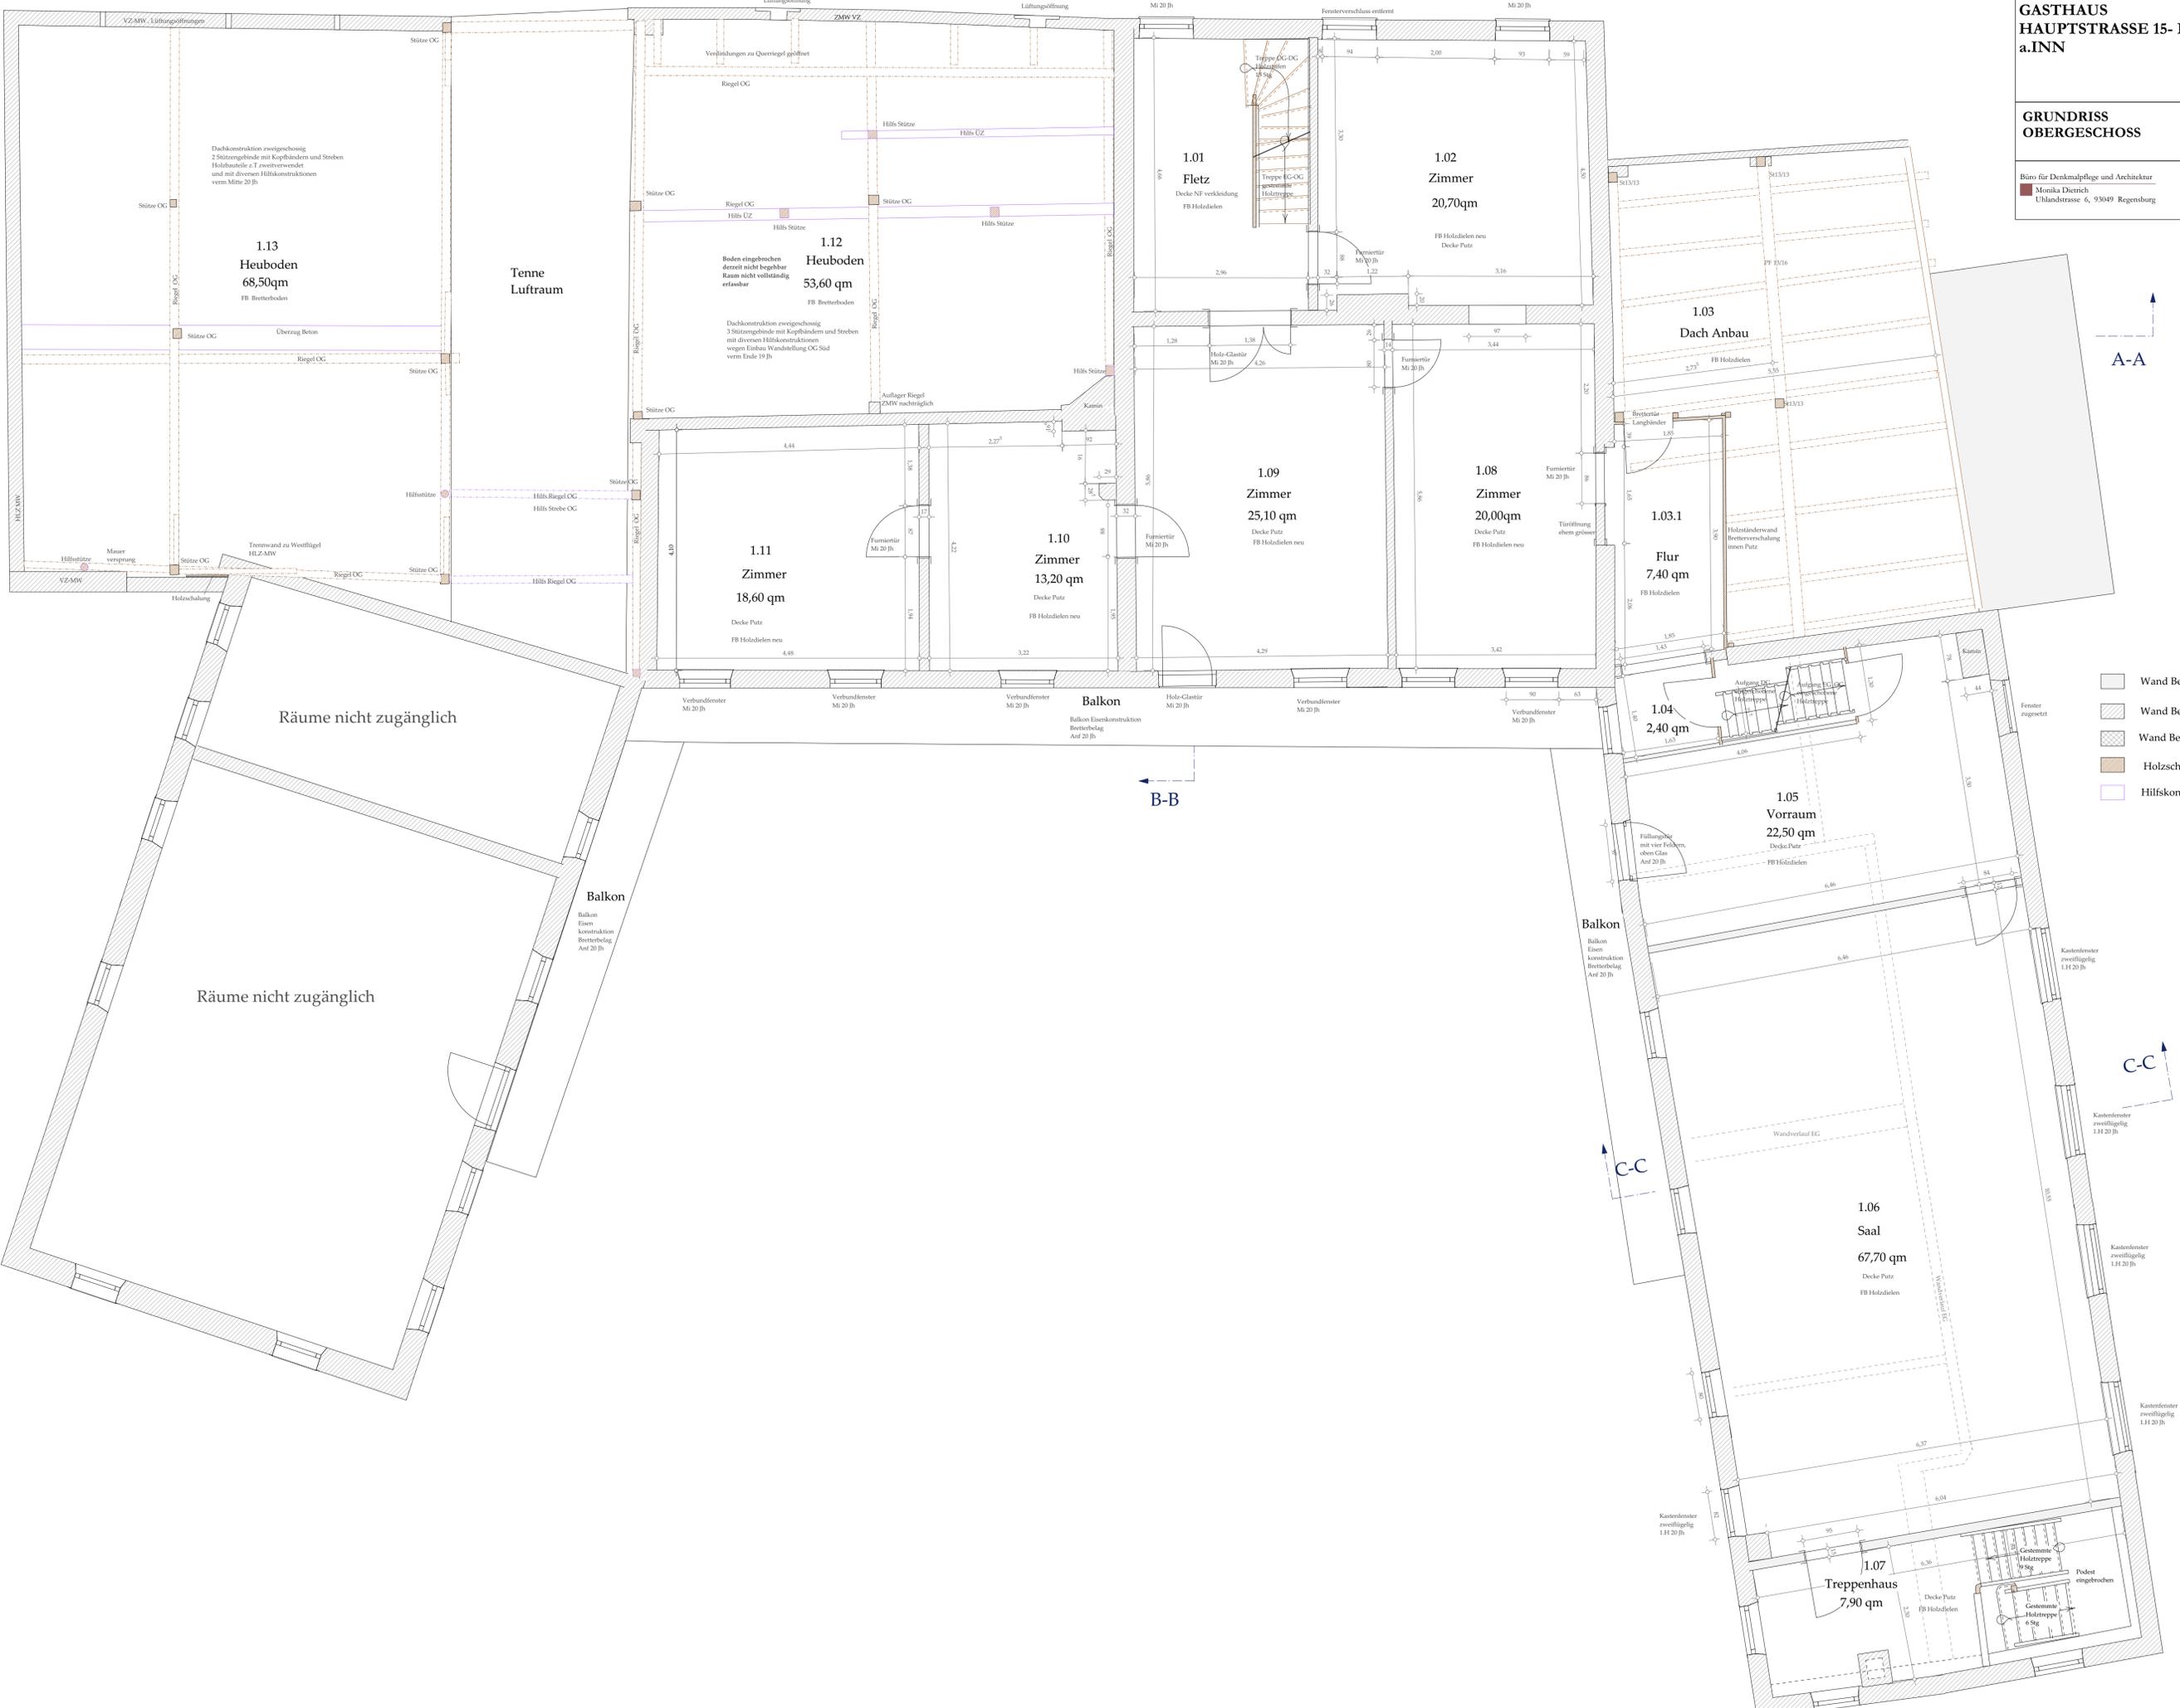
- Wand Bestand -Material nicht bekannt
- Wand Bestand -Ziegelmauerwerk
- Wand Bestand -Bruchsteinmauerwerk
- Holzschnitt
- Hilfskonstruktionen

Räume nicht zugänglich

1.13
Heuboden
68,50qm
FB Bretterboden

1.12
Heuboden
53,60 qm
FB Bretterboden

1.01
Fletz
Decke NF verkleidung
FB Holzdielen

1.02
Zimmer
20,70qm
FB Holzdielen neu
Decke Putz

1.09
Zimmer
25,10 qm
Decke Putz
FB Holzdielen neu

1.08
Zimmer
20,00qm
Decke Putz
FB Holzdielen neu

1.11
Zimmer
18,60 qm
Decke Putz
FB Holzdielen neu

1.10
Zimmer
13,20 qm
Decke Putz
FB Holzdielen neu

Balkon
Balkon Eisenkonstruktion
Bretterbelag
Anf. 20 Jh.

1.05
Vorraum
22,50 qm
Decke Putz
FB Holzdielen

1.06
Saal
67,70 qm
Decke Putz
FB Holzdielen
